CERTIFICADO DE CALIBRACION

Certificado N°: 012

Descripción: Fusionadora
Marca: SIGNALFIRE
Modelo: AI-9
Serial: V03L20075999

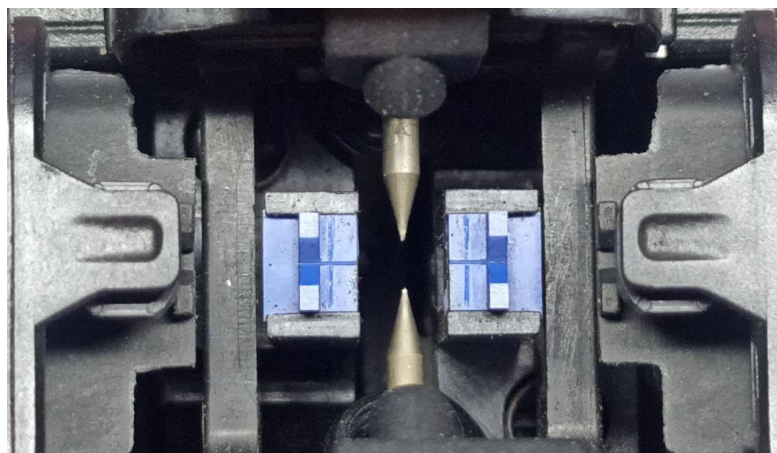
El equipo requiere; cambio de electrodos, actualización de firmware, calibración de sensores, calibración de motores y ajuste de parámetros.

Img 1 Presencia de óxido de sílice

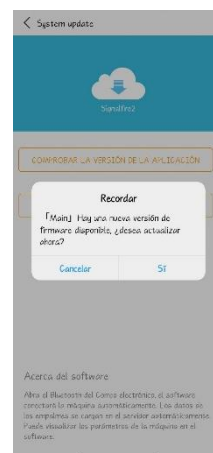
Img 2 Actualización requerida

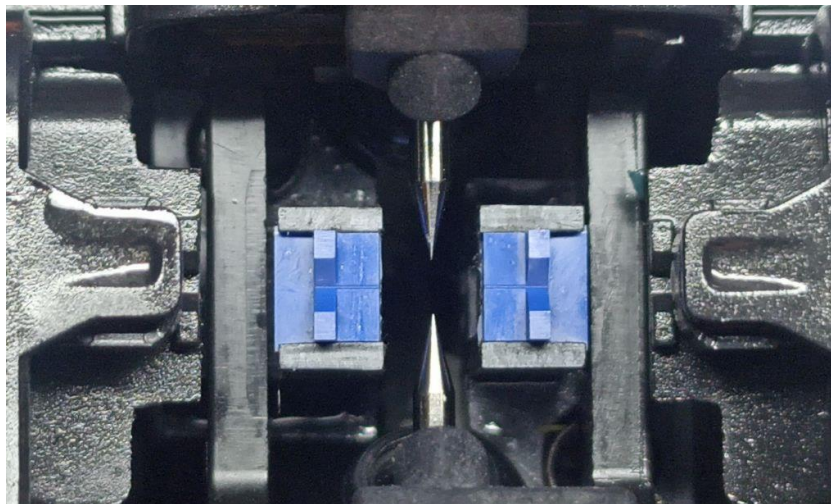
Img 3 Cambio de electrodos

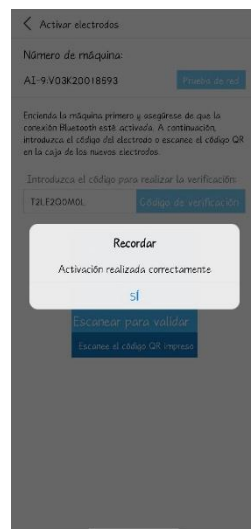
Img 4 Activación de electrodo OK

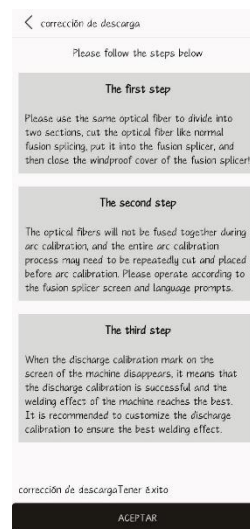
Img 5 Calibración de arco OK
