CERTIFICADO DE CALIBRACION

Certificado N°: 006

Descripción: Fusionadora
Marca: FUJIKURA
Modelo: 70S+
Serial: 2PKG54SEVBWZW3X5

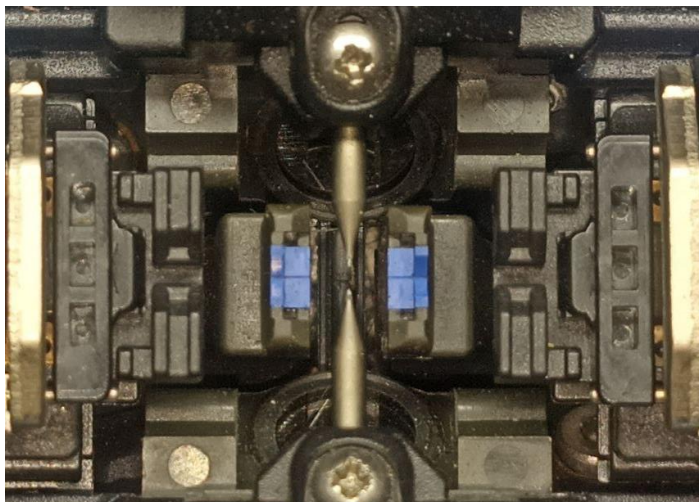
El equipo requiere; cambio de electrodos, calibración de sensores, calibración de motores y ajuste de parámetros.

Img 1 Presencia de óxido de sílice

Img 3 Cambio de electrodos

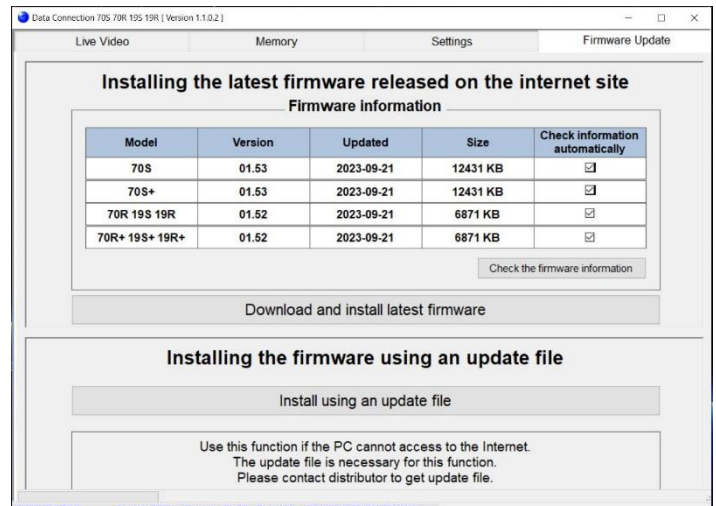
Img 2 Actualización requerida

Img 5 Actualización completada

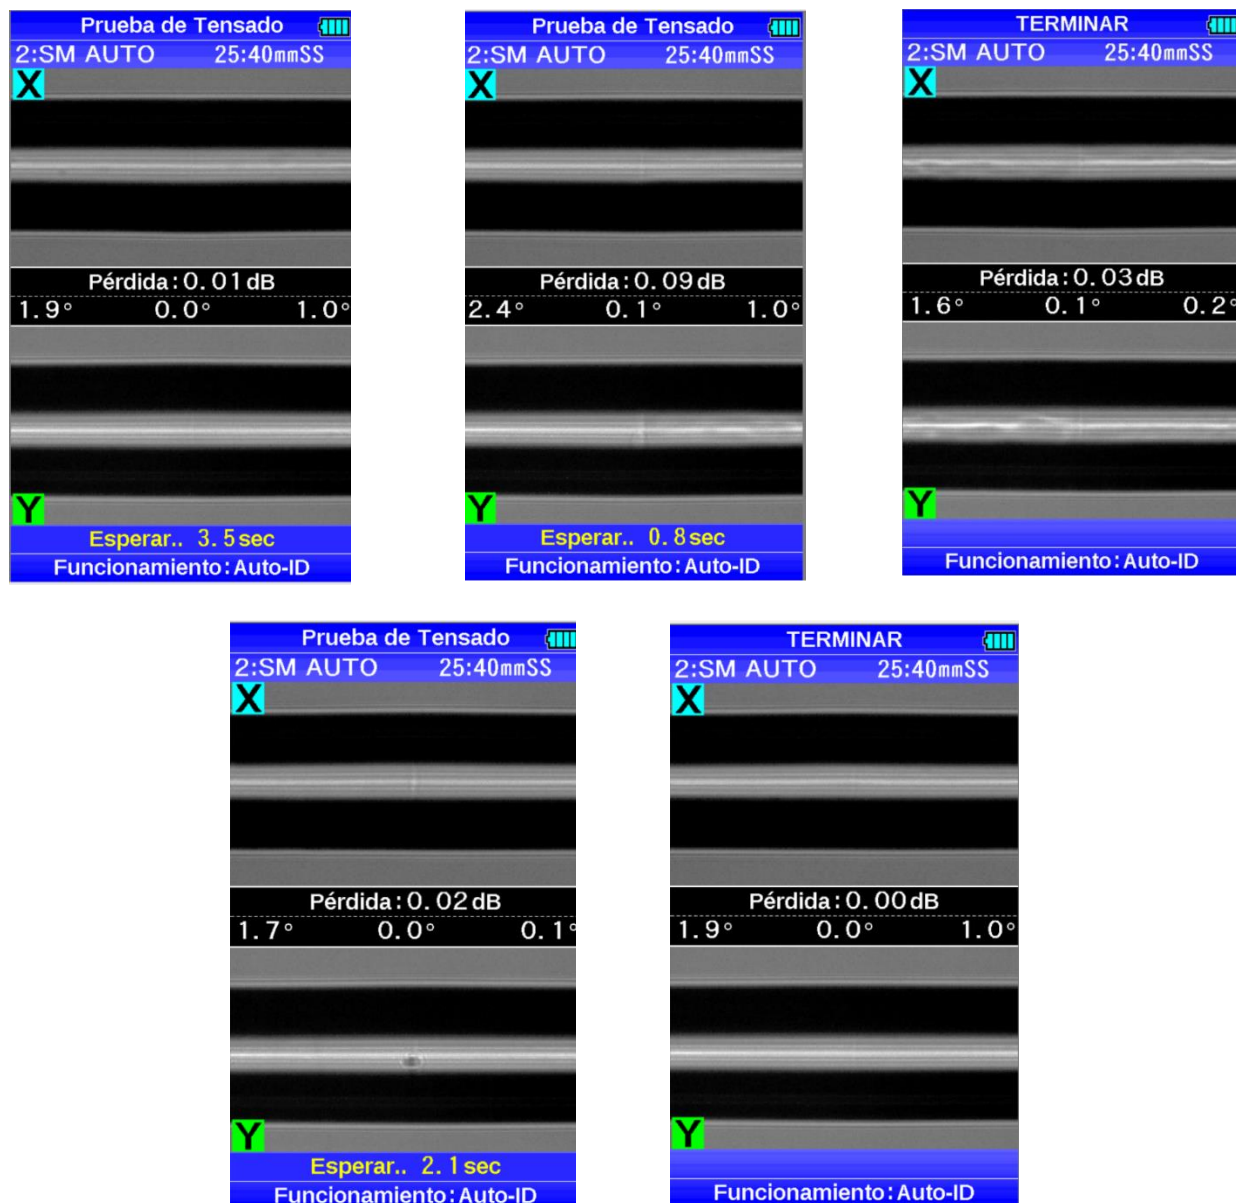
PROGRAMA	SM	SM	SM	SM	SM	MM	MM	MM	MM	MM
PERDIDA	0.01	0.09	0.03	0.02	0.00	0.01	0.01	0.01	0.01	0.01
TIPO DE FIBRA	G.652D	G.652D	G.652D	G.652D	G.652D	OM3	OM3	OM3	OM3	OM3
AJUSTE	ELECTRODOS	✓	CAMARAS	✓	HOLDERS	✓	MOTORES	✓	LEDS	✓

Img 6 Resultados de las fusiones
