#### CERTIFICADO DE CALIBRACION

Certificado N°: 019

Descripción: Fusionadora

Modelo: AI-9

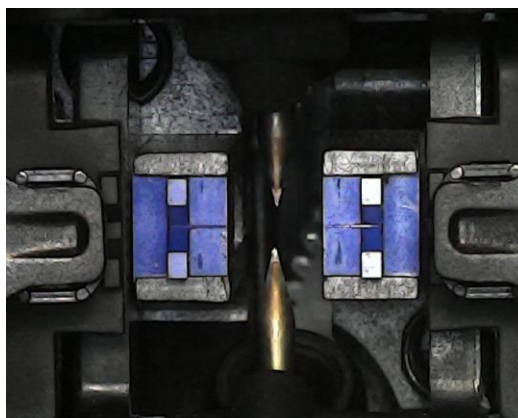
El equipo requiere; cambio de electrodos, calibración de sensores, calibración de motores y ajuste de parámetros.

Img 1 Requiere cambio de electrodos.

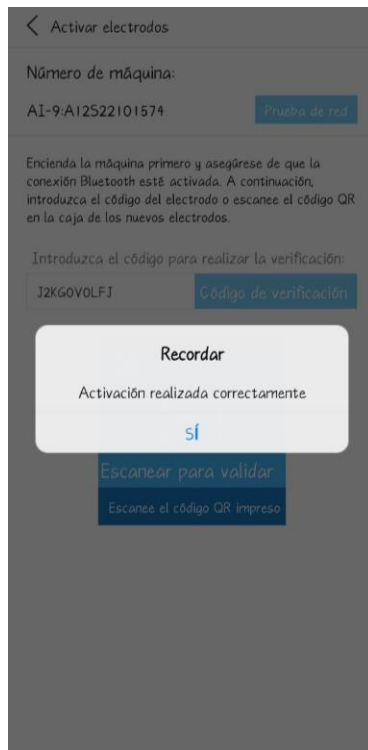
Img 2 Activacion de electrodos correcta

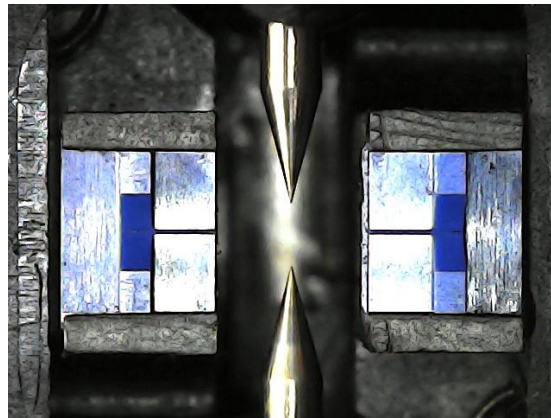
Img 3 Reemplazo de electrodos
