#### CERTIFICADO DE CALIBRACION

Certificado N°: 027

Descripción: Fusionadora  
Marca: SUMITOMO  
Modelo: TYPE-82C+  
Serial: 254631577002

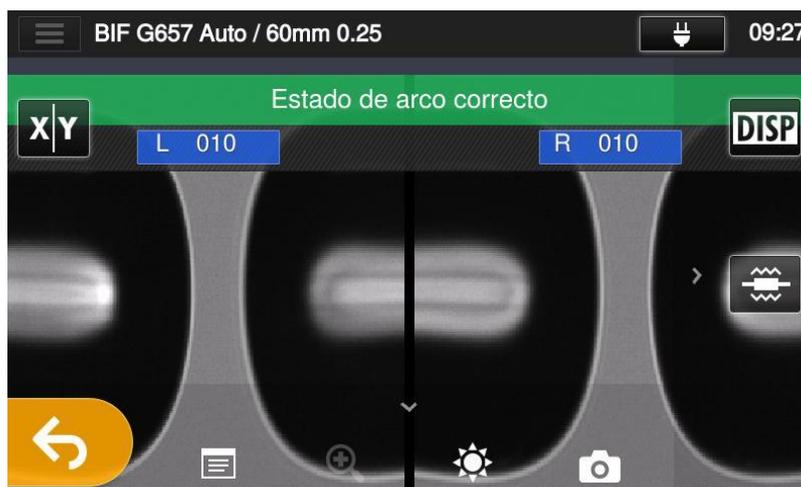
Img 3 Calibración de arco OK.
